防災品奏効事例

東京消防庁

最近の火災の中で、防災品を使用していたために、被害の拡大を防げた事例を紹介します。

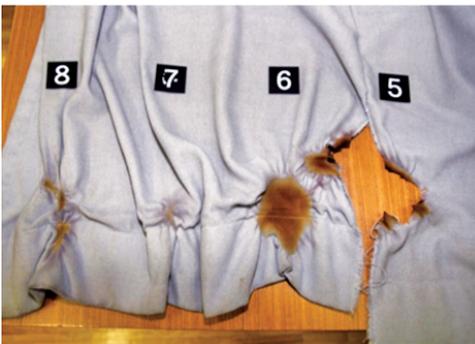
時期/場所	火災と発見の概要	防災品の奏効概要
①平成25年2月 特別支援学校の体育館 (防災規制対象)	学校の体育館に設置されているどん帳に何かが放火した。査察出向中の消防職員がどん帳に燃えた跡があることを発見した。	接炎したための焼損がどん帳下部9箇所にあったが、防災どん帳であったため、それ以上の焼損にはならなかった。

①の焼損した防災どん帳
(9箇所焼損の内の4箇所)

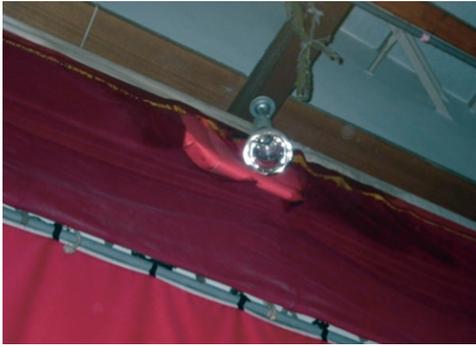
時期/場所	火災と発見の概要	防災品の奏効概要
②平成25年11月 小学校の体育館	どん帳を巻き上げた際、天井に設置されたスポットライトに接触し出火したもの。生徒から焦げ臭いにおいがすると、女性職員が周囲を確認すると天井付近から煙が出ているのを発見した。火災を知らされた男性職員がどん帳を下げると煙が出ていたので消火器で初期消火した。	どん帳に若干の焼損が発生したが、早期発見により初期消火できたことと防災どん帳であったことにより延焼拡大には至らなかった。

②のライトとどん帳が接触した部分

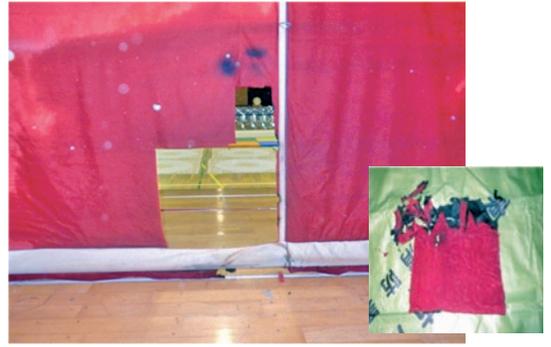
②のどん帳の焼損箇所と焼損部分の写真（右）

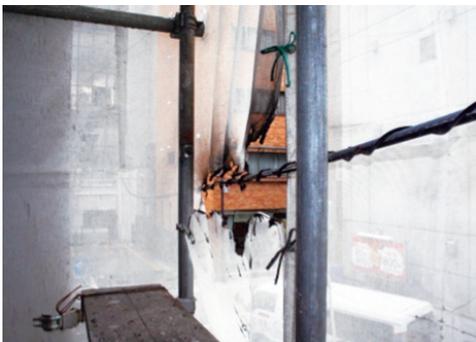
時期/場所	火災と発見の概要	防災品の奏効概要
③平成25年11月 工事現場	街灯の電源線が破断して漏電状態となったため、工事用シートに接していたメッセンジャワイヤに電気が流れ過熱し出火したもの。通行人が工事用シートから炎が出ているのを発見した。	工事用シートが若干焼損したが、防災物品であったため、それ以上の延焼には至らなかった。
④平成25年11月 テレビスタジオ (防災規制対象)	スポットライトと天井材（舞台用合板）の距離が近かったため、スポットライト点灯時に熱により合板が出火したもの。スポットライトを点検していた業者が天井部分から炎が出ているのを発見した。火災を知らされた他の職員は、スポットライトを消灯しさらに濡れタオルで初期消火した。	舞台用合板がライトの熱により若干焦げたが、早期の対応ができたことと、防災合板であったことによりそれ以上の延焼拡大には至らなかった。

③の焼損した工事用シート

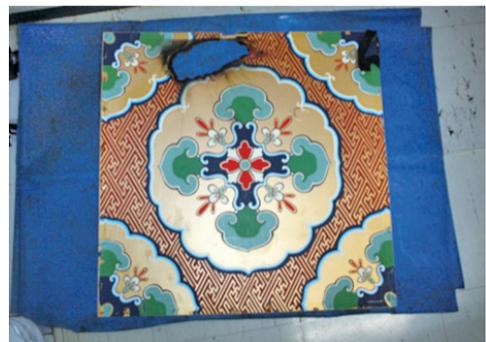
④の一部が焦げた舞台用合板

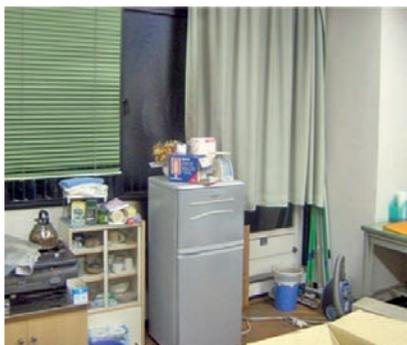
時期/場所	火災と発見の概要	防災品の奏効概要
⑤平成25年12月 高校の教室	冷蔵庫の過負荷リレーの接点溶着により出火したもの。教員が冷蔵庫背面のカーテンに焼けた跡があることを発見した。	防災のカーテンであったため、壁の焦げ及びカーテンの一部焼損だけに止まった。

⑤の冷蔵庫が置かれていた状態

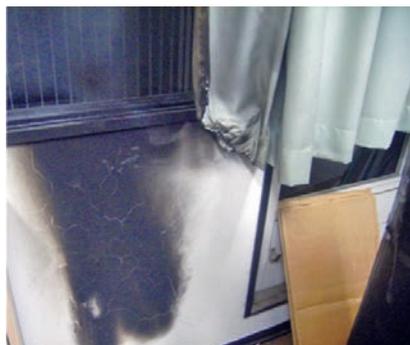
⑤の冷蔵庫背面の壁及びカーテンの状態

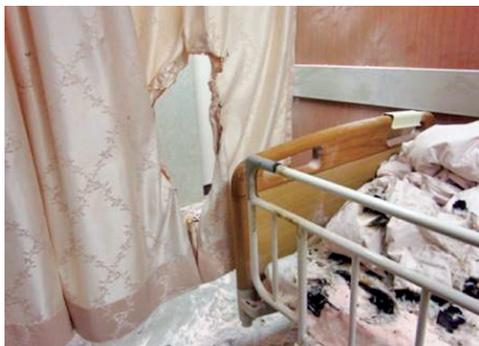
時期/場所	火災と発見の概要	防災品の奏効概要
⑥平成26年1月 病院の病室 (防災規制対象)	入院患者が布団（非防災製品）に放火したもの。布団からカーテン（防災物品）に延焼した。看護師がナースセンターで勤務中、焦げ臭いにおいがするので病室を確認するとカーテンから煙が出ているのを発見した。火災を知らされた他の看護師が消火器で初期消火した。	カーテンは接炎したため焦げたが、初期消火ができたこと、防災物品であったことにより部分的な焼損に止まった。

⑥の病室の状況
右手前が燃えた布団（非防災製品）
左が一部焼損した防災カーテン

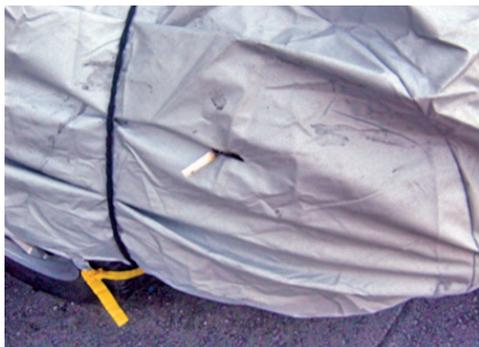
時期/場所	火災と発見の概要	防災品の奏効概要
⑦平成25年3月 屋外駐車場	駐車中の車両に付けられていたボディカバーに何者かが火のついたたばこを投げ捨てたため焼損した。近隣者が駐車場内を掃除していたところ、ボディカバーに燃えた跡があるのを発見した。	ボディカバーは縦1cm、横3cmの範囲で楕円状に焼損したが、防災製品であったのでそれ以上の延焼には至らなかった。
⑧平成25年5月 屋外駐車場	車庫に駐車中の車両のボディカバーに何者かが放火した。車両の所有者が外出した際に、自分の車両にかぶせてあるボディカバーに焦げた跡があるのを発見した。	ボディカバー2箇所放火された跡があったが、防災製品であったのでそれ以上の延焼には至らなかった。
⑨平成25年4月 屋外駐車場	車庫に駐車中の車両のボディカバーに何者かが放火した。車両の所有者が外出した際に、自分の車両にかぶせてあるボディカバーに焦げた跡があるのを発見した。	ボディカバーは縦5cm、横5cmの範囲で焼損したが、防災製品であったのでそれ以上の延焼には至らなかった。

⑦のボディカバーの焼損状態 (白いものはたばこ)

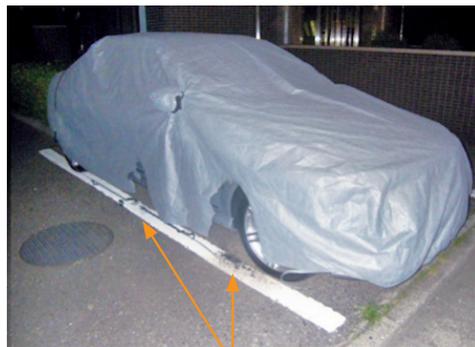
⑧のボディカバー下部の焼損状態

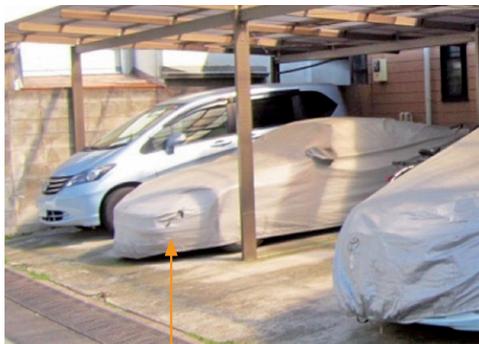
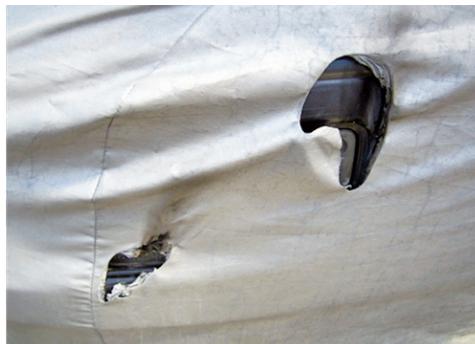
⑨のボディカバーの焼損状態

⑨の焼損部分の拡大写真
