### 防災カーテンが火災の拡大防ぐ！ － カセットボンベのガスが漏れ出火、カーテンを焦がす －

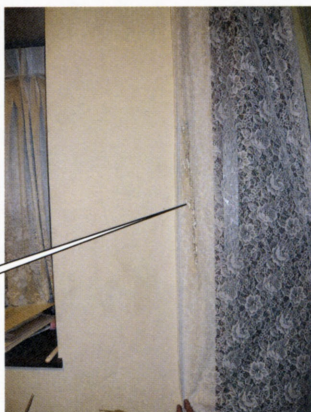
また、今回の火災では防災製のカーテンが効を奏し、激しく燃え上がる炎に煽られながらも延焼拡大することなく、表面を焦がしただけのぼや火災ですみました。

一部が焦げただけの  
防災製カーテン

今後起こりうる地震災害等においても、寝具やカーテン等の生活用品に防災製品を使用することは自己防衛の一つであると言えます。今回の奏功事例を教訓に、家庭内に防災製品を取り入れて、火災を最小限に抑える工夫をしましょう。
