## 国立市の火災で防災カーテンが類焼を防いだ事例

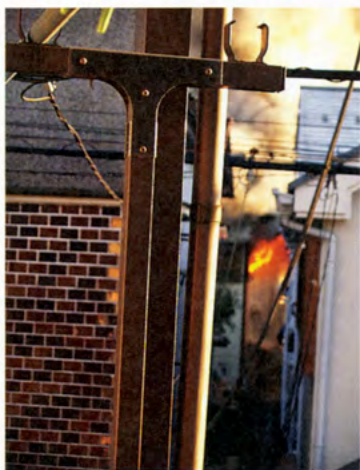
① 出火2階の窓から炎が吹き出す。

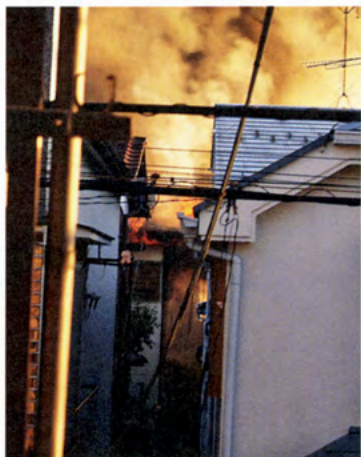
- ③ もうもうと煙を上げ燃え上がる。

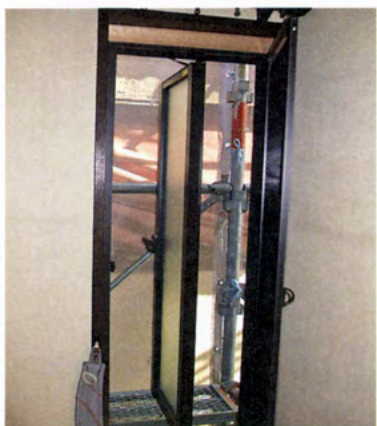
- ④ 右側の屋根の家が類焼を免れたTさん宅、隣棟間距離約90cm、炎が隣家Tさん宅の壁をなめて燃え上がる。

- ⑤ ④の写真は隣家Tさん宅の窓でもう修復されていますが、この窓のガラスが割れ落ちて網戸はすっかり燃えてしまい炎が室内に入りました。

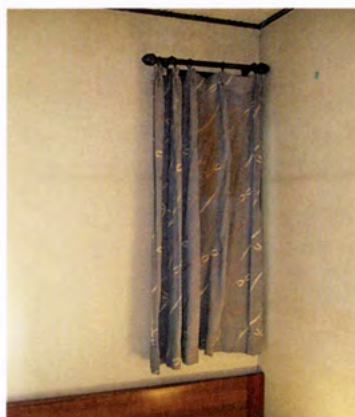
下記の防災暗幕で炎を食い止め室内に類焼するのを防ぎました。

もし掛かっていたのが普通のカーテンで燃え広がったら、室内に燃え移ってしまうところでした。下の写真はそのときのカーテンで、裏側が焦げているのがわかります。

焦げただけの防災カーテン  
(④に設置されていたもの)

隣家の窓には防災品のカーテンが使用されていました。また、窓ガラスを破損して炎は室内に侵入していました。迅速な消防活動と、防災カーテンの延焼防止の効果（カーテンは一部損傷しましたが）により、隣家は延焼を免れました。
