大型店舗内の火災奏功事例

防災幕が火災の拡大を防いだ事例

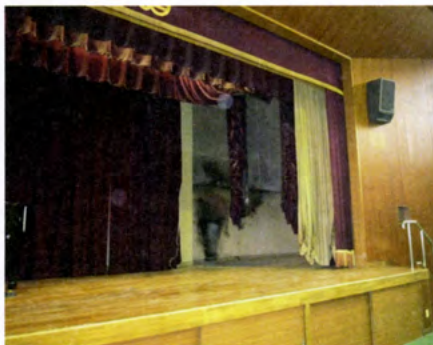
舞台上手の出火箇所と幕類の状況

平成20年10月3日（金）午前11時5分ごろ、名古屋市天白区内の養護学校の体育館の舞台上手の袖部分から出火。付近に置かれていた体育の授業で使用する自作の段ボール製のゴールポスト、演台、花瓶台、厚さ30cm程度の体育用マット、幕類が焼損する火災がありました。

舞台上使用する幕類が全て防災物品であったため、幕類の一部を焦がしたものの建物全体への延焼を防止することができました。

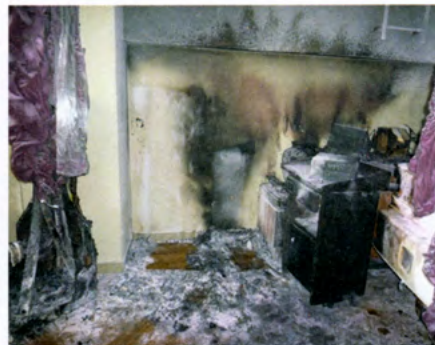
焼失した段ボール・木製品と焼け縮んだ中袖幕

に置かれていた相当量の段ボールや木製品が焼損しているにもかかわらず、幕類は噴出する火炎に良く耐え、前引幕1枚、中袖幕3枚、カスミ幕3枚が防災対象物品特有の焼け縮みを起こしただけで、建物の躯体への延焼を阻止しました。関係者も「防災ってこんなに効果があるんですね。」と驚嘆の声を上げていました。

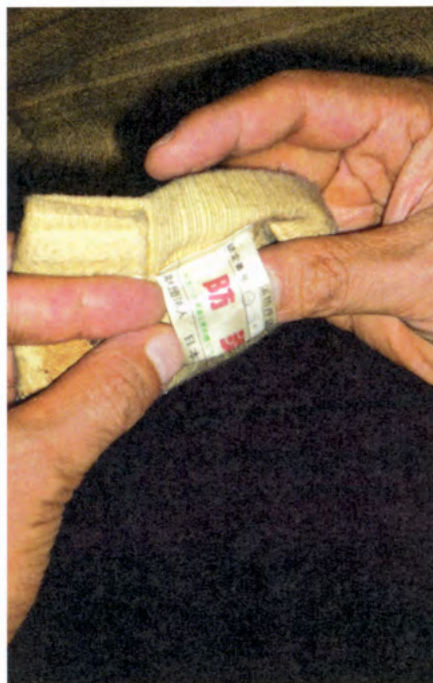
前引幕の防災物品ラベル

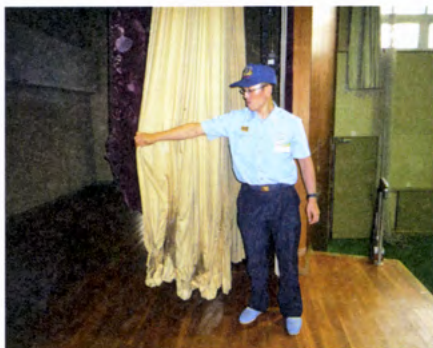
前引幕、中袖幕の状況
