# 防災品奏効事例

## ～工事中の建築物で使用される「工事用シート」～

東京消防庁予防部予防課

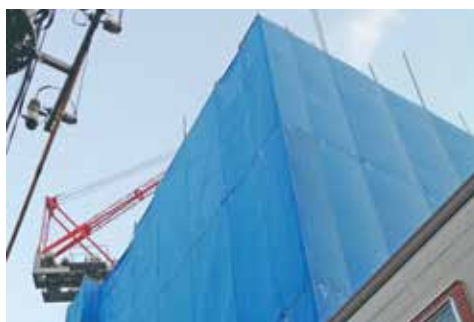
建築中の建築物に使用される工事用シート

ただし、工事中の建築物を囲うように立ち上がっている状態で使用されるもののみが規制対象とされ、コンクリートの養生や工事用機械等の覆いなどに使用されるものは規制対象外とされています。

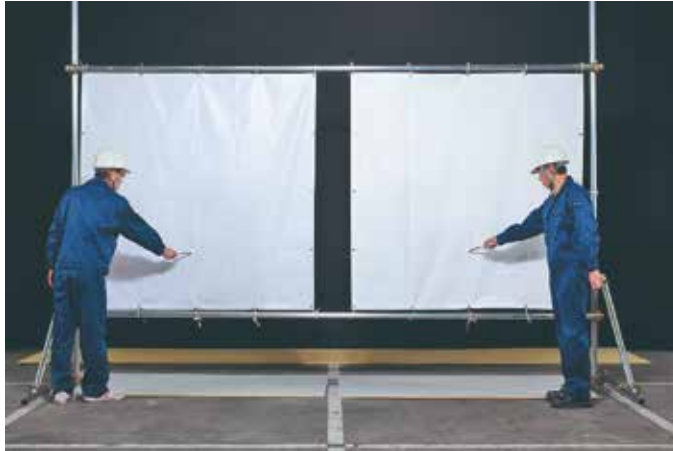
## ※工事用シートの燃焼実験

防災品

非防災品

\*同時着火

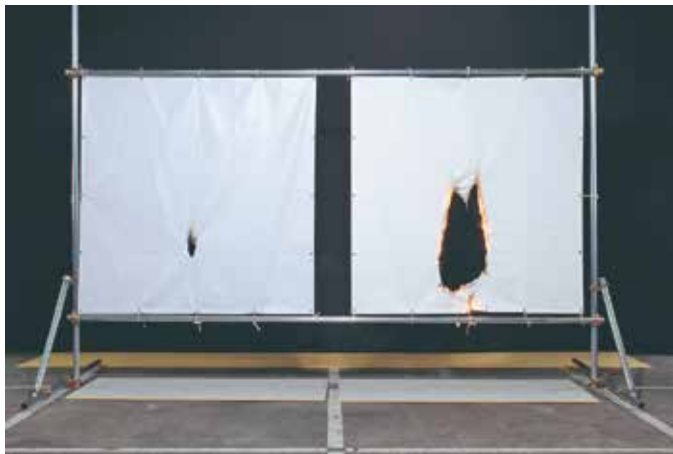
防災品

非防災品

\*同時着火2分後
