1 防災品の奏功事例

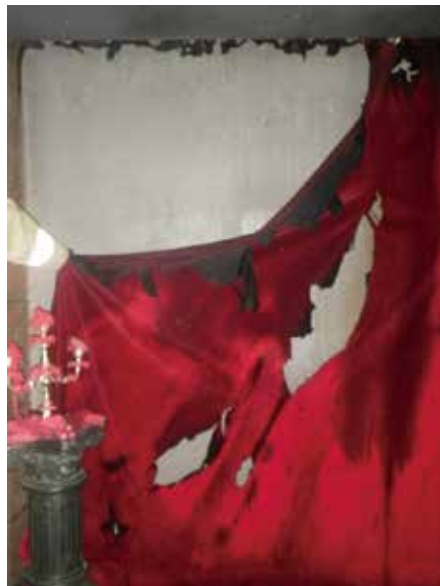
(6) 写真等

この火災は、ロウソクが傾いたことにより防災カーテンに接炎し出火しています。カーテンが防災物品であったこと、店内の従業員がすぐに火災に気づき、建物内に設置してあった強化液消火器ですぐに初期消火をできたことから延焼拡大を防いだと考えられます。

延焼拡大を防いだ防災物品のカーテン
