### 1-3 防災品の奏功事例

## 1-5 防災品の奏功事例

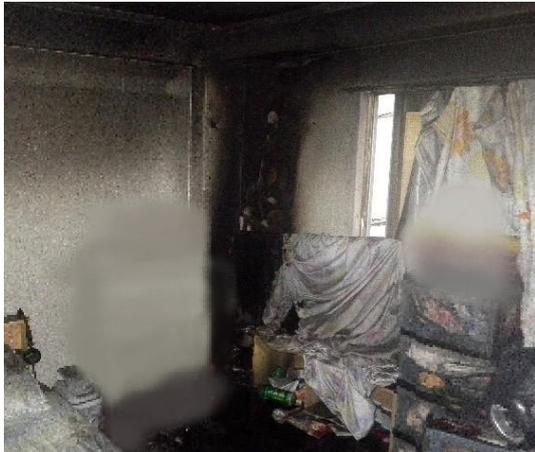
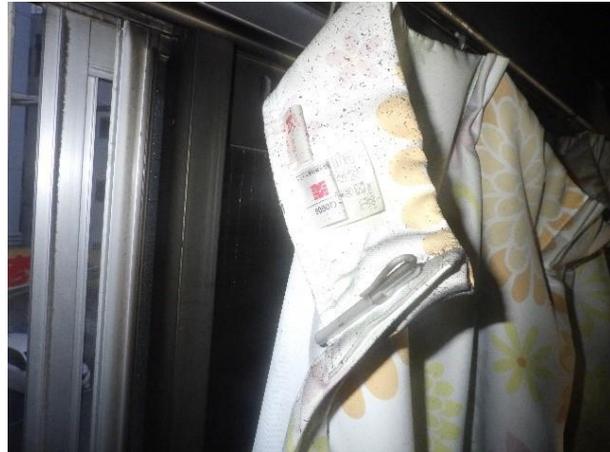
- (1) 発災年月  
令和4年9月
- (2) 防災品の品目  
カーテン
- (3) 発生場所  
居室
- (4) 発火源（経過）  
電源コード（電線が短絡する）
- (5) 奏功事例の概要  
居室内に設置されているテレビの電源コードが家具と内壁に圧迫されたことにより、短絡し出火した。カーテンが防災品であったことから被害を軽減させることができた。
- (6) 写真等

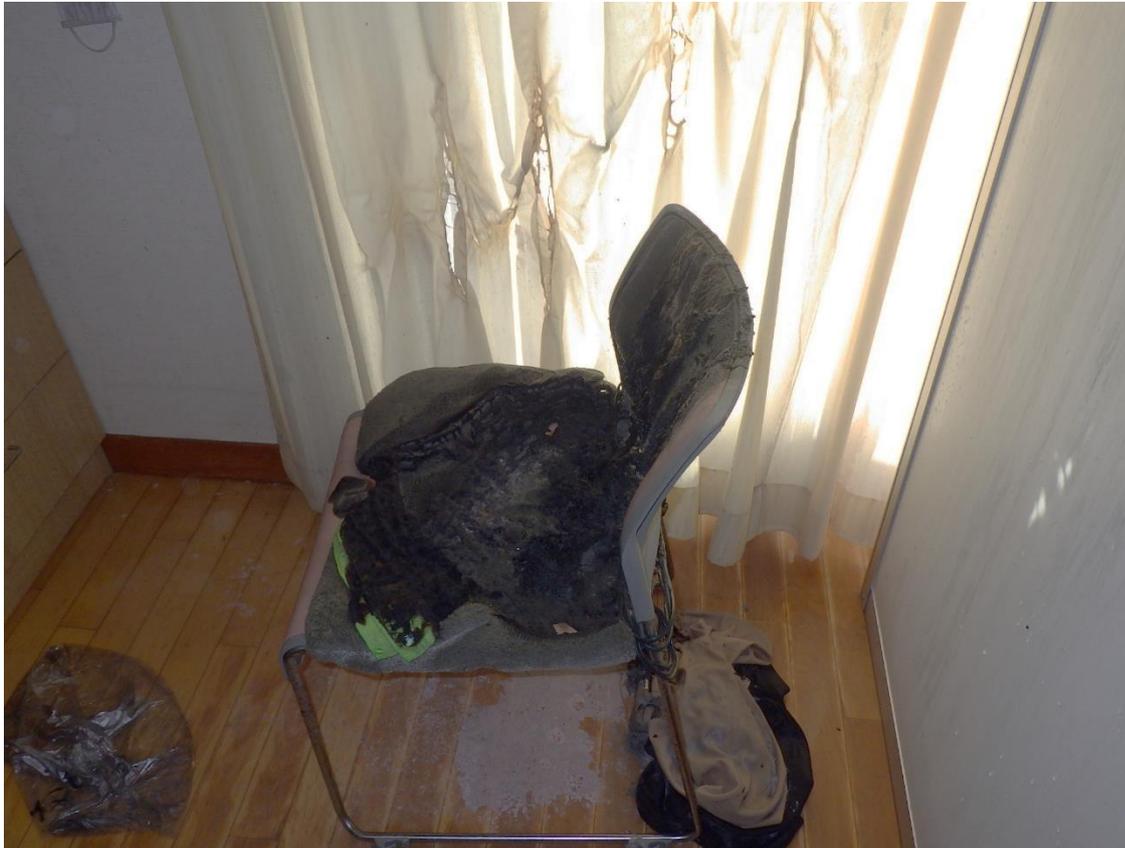
- (1) 発災年月  
令和4年12月
- (2) 防災品の品目  
カーテン
- (3) 発生場所  
居室
- (4) 発火源（経過）  
不明（不明）
- (5) 奏功事例の概要  
老人福祉施設において、何かの火源が何らかの原因により、居室内の椅子座面もしくは座面上に置かれた毛布に触れ出火したが、椅子の側面にあったカーテンが防災品であったため、延焼拡大しなかった。
- (6) 写真等
