防災品奏功事例 ～舞台袖幕焼損事例～

広島県福山地区消防組合消防局

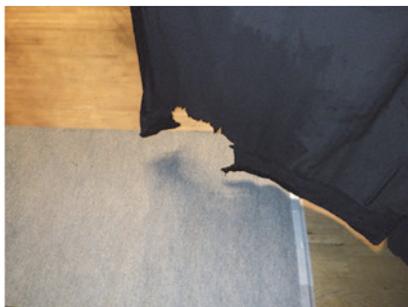
文化ホールの舞台部に設けられた、点灯中の照明器具と袖幕が接触し出火したものと見られる。

袖幕の一部が焼損しましたが、防災性能を有する袖幕を使用していたため延焼の拡大を防ぎ、適切な消火活動により延焼を最小限に食い止めることができました。

袖幕の状況

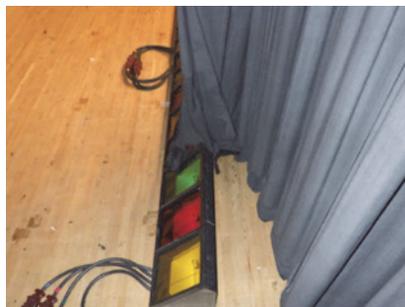
照明器具と袖幕が接している状況

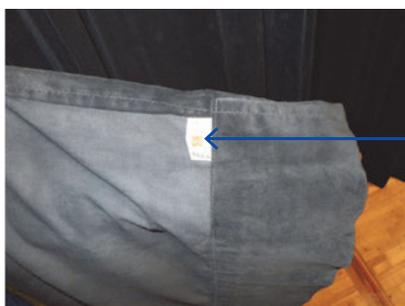
防災物品ラベル

防災表示の状況

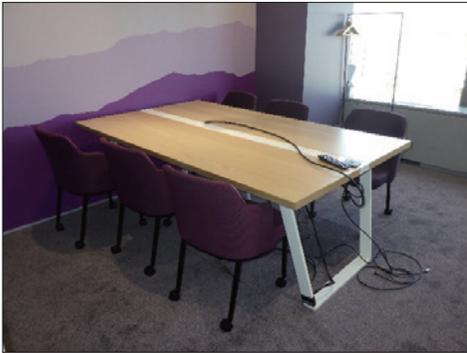
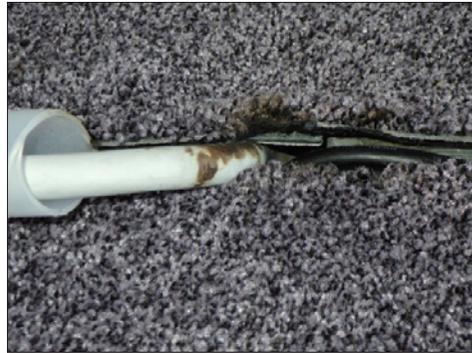
1-1 防災品の奏功事例

この火災は、事務所の会議室で、何らかの原因でカーペットが焼損したものです。防災性能を有したカーペットを使用していたため、いつ出火したか分からない火災でしたが、床面への延焼を防ぐことができました。

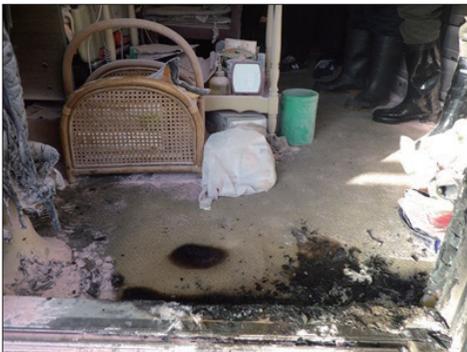
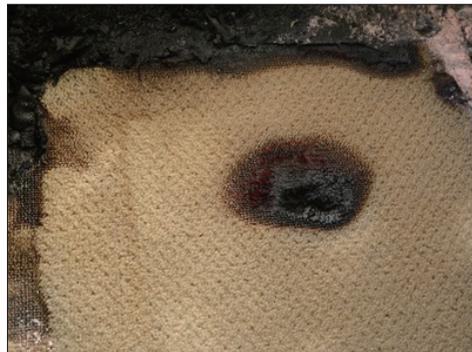
1-2 防災品の奏功事例

この火災は、老人ホームの居室で、凹面鏡に反射した太陽光が床面上で収れんし、内壁若干とカーペット若干が焼損したものです。防災性能を有するカーペットを使用していたため、床面への延焼を防ぐことができました。

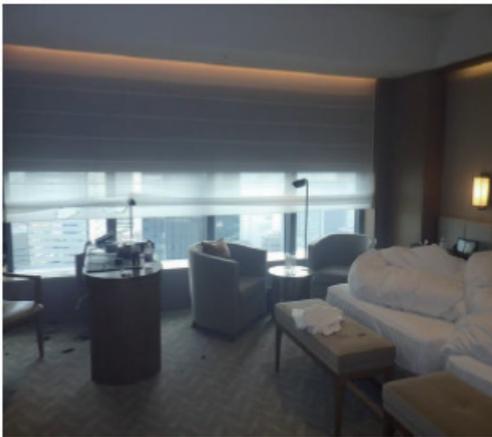
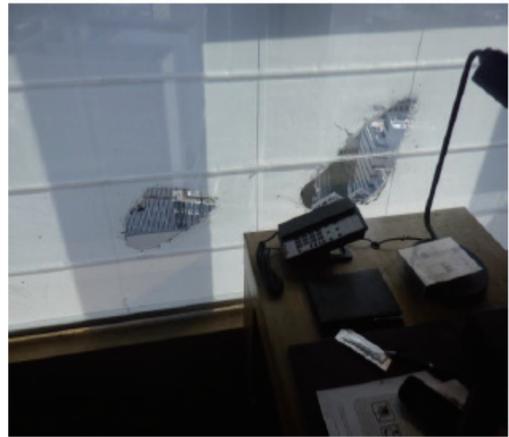
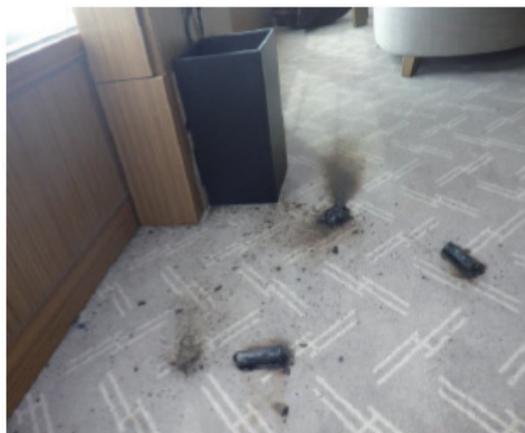
1-3 防災品の奏功事例

この火災は、ホテル客室内において、モバイルバッテリー、ポーチ、紙若干及びカーテン若干並びにカーペット若干が焼損した建物ほや火災です。防災対象物品であるカーテンとカーペットが奏効し、延焼拡大の防止に繋がりました。

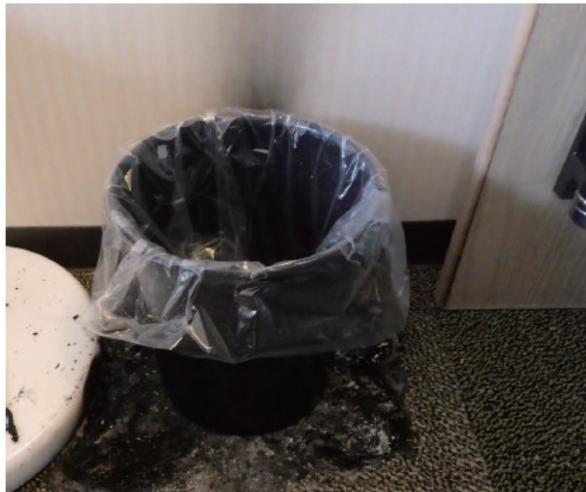
この火災は、ホテルの客室内において、樹脂製のごみ箱から出火したものです。

出火前を復元した状況

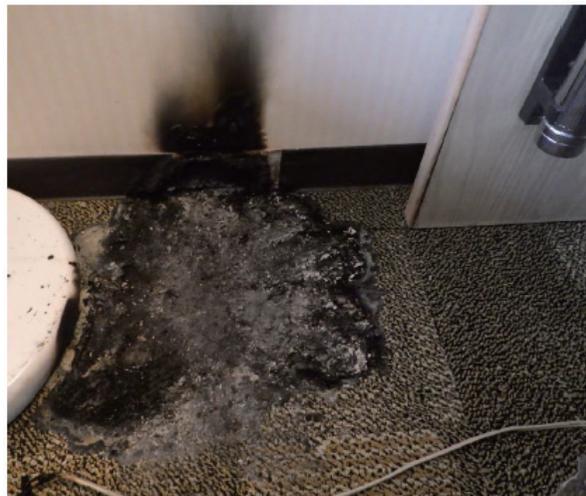
ごみ箱は完全に焼失していますが、使用しているじゅうたんが防災品であったため、周囲に燃え広がることなく、一部焼損にとどまりました。

じゅうたんの焼損状況
