防災品奏功事例 ～カーペット焼損火災の事例～

大阪府堺市消防局

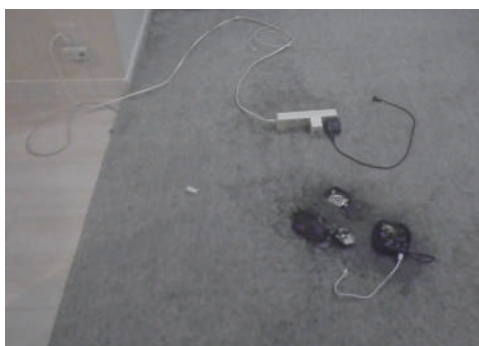
充電中のモバイルバッテリーが何らかの原因により内部短絡し、出火したものと見られます。

明け方の就寝中に発生した火災によりカーペットの一部が焼損したものです。防災性能を有するカーペットを使用していたため、延焼拡大することなく、2階にいた家人が住宅用火災警報器の鳴動音により火災を発見し、水を含ませたタオルで覆って消火したことで、延焼を最小限に食い止めることができました。

カーペット及びモバイルバッテリーの焼損状況
